RESTAURATION D'UNE MAISON DE BOURG

Cette maison de Nexon, en Haute-Vienne, s'est vue décernée le Prix Architecture et Patrimoine qui couronne les restaurations menées par des particuliers dans l'esprit de Maisons Paysannes de France.

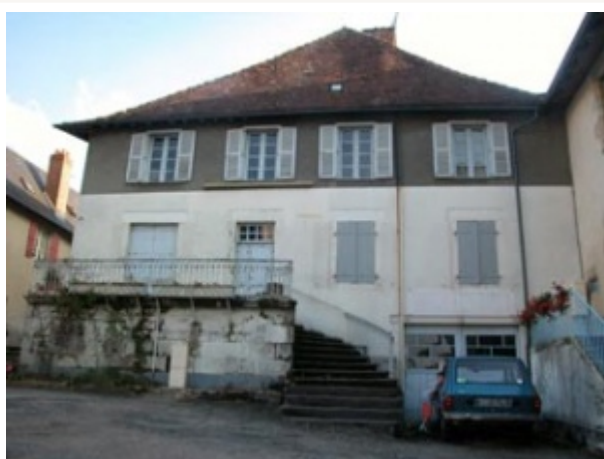
Les différents effets de peinture résultent de l'ancienne station service.

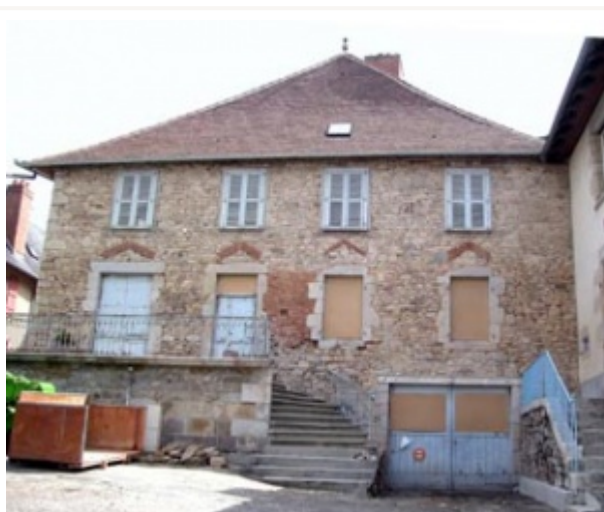
Le piquetage a fait ressortir les arcs de décharge ainsi qu'un garnissage en briques à rhabiller. La couverture a été refaite en tuiles locales de Puycheny.

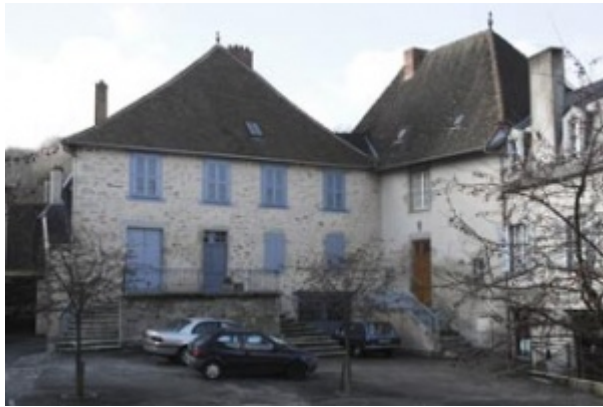
La toiture a conservé la souplesse des arêtiers et les légers mouvements de la charpente. Toutes les menuiseries de la façade ont été conservées et restaurées.

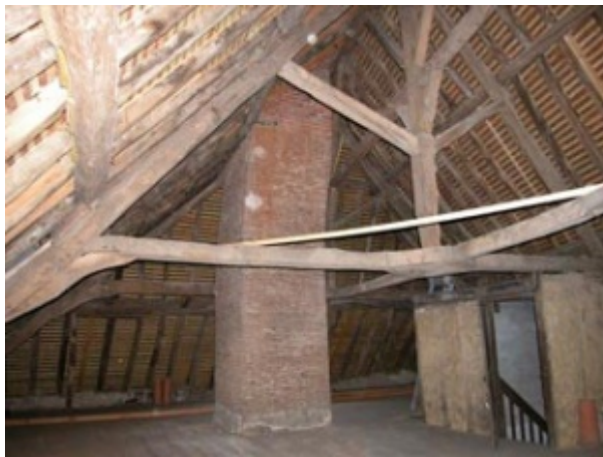
Vue du grenier et de la charpente. 300 m² de toiture protègent cet immense volume. On note l'arrivée de la cage d'escalier avec ses parois en torchis d'origine qui seront conservées.

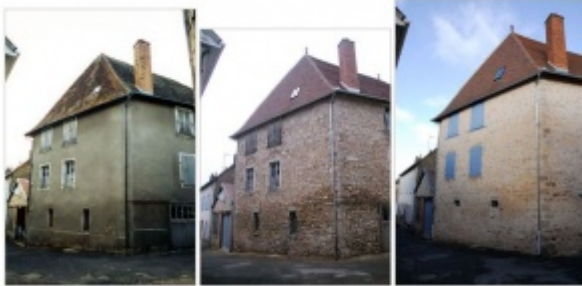
Vue de la rue Saint Ferréol : c'est là que la maison révèle son volume. Des soupiraux ont été agrandis pour éclairer le garage, complétés par une porte coulissante à large vitrage. Les fenêtres les plus abîmées ont été remplacées à l'identique (simple vitrage et petits bois) ; les soupiraux ont été remis à leurs dimensions d'origine. La porte coulissante a été remplacée par une porte charretière. Un faux volet a été mis en place sur la fenêtre obturée.

On remarque la verticalité de la croupe de toiture. Le ciment est lugubre. Les arêtières ont conservé leur souplesse. Des volets neufs en châtaignier ont été fabriqués par un artisan de Nexon et placés aux baies qui en étaient dépourvues. Les volets du deuxième niveau ont été restaurés et conservés.

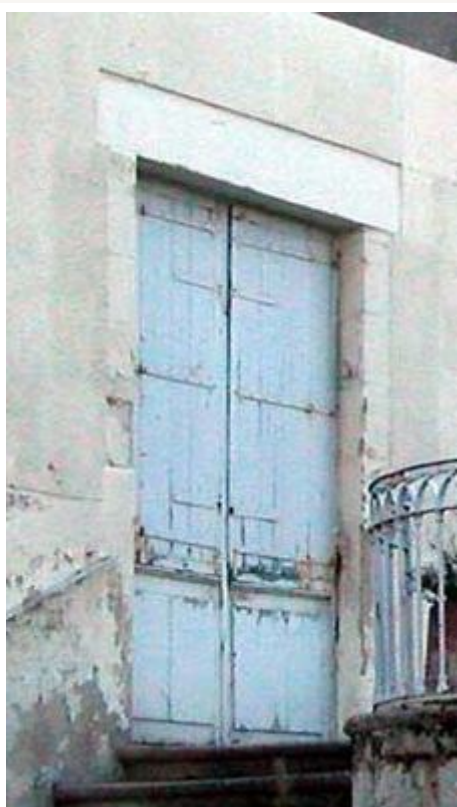
Ce genre de volets est typique des

anciennes devantures. Malgré des bois fatigués, il est décidé de conserver ces ouvrants.

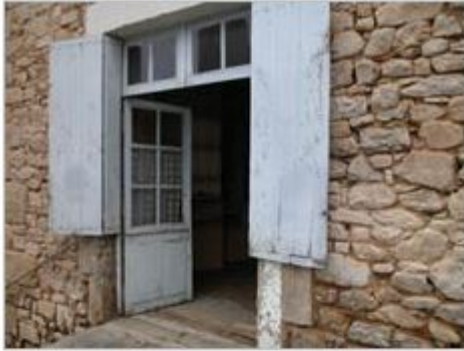
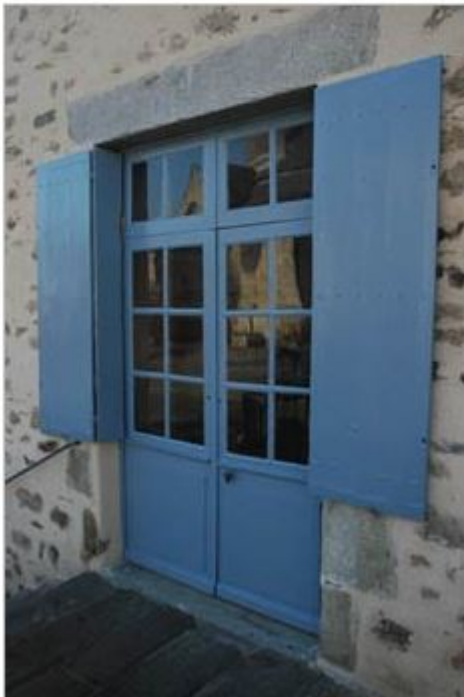
Après restauration, la vie de cette porte-fenêtre sera prolongée.

La lisse inférieure de la rambarde du balcon a été noyée dans une longrine de béton. Après nettoyage, elle est apparue bien corrodée, mais sauvable. Gabriel Gizardin, propriétaire de la maison en 1830, avait marqué son territoire à l'aide de deux G ostentatoires. Sa mémoire est toujours là.
