PURGERIE À LA MARTINIQUE (RESTAURATION)

Une purgerie est un bâtiment servant au séchage des pains de sucres cristallisés. L'exemple suivant est celui d'une restauration de purgerie située dans la commune de Macouba (Martinique). Le projet a été récompensé du Prix René Fontaine 2018.

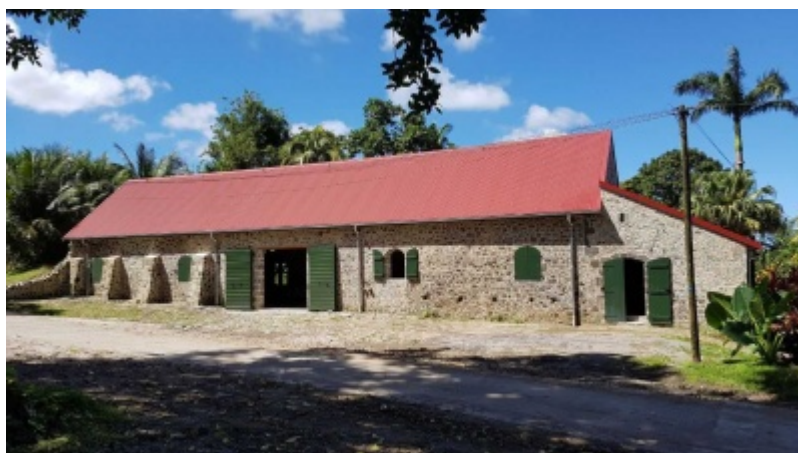
Purgerie après travaux de restauration, Macouba (Martinique).

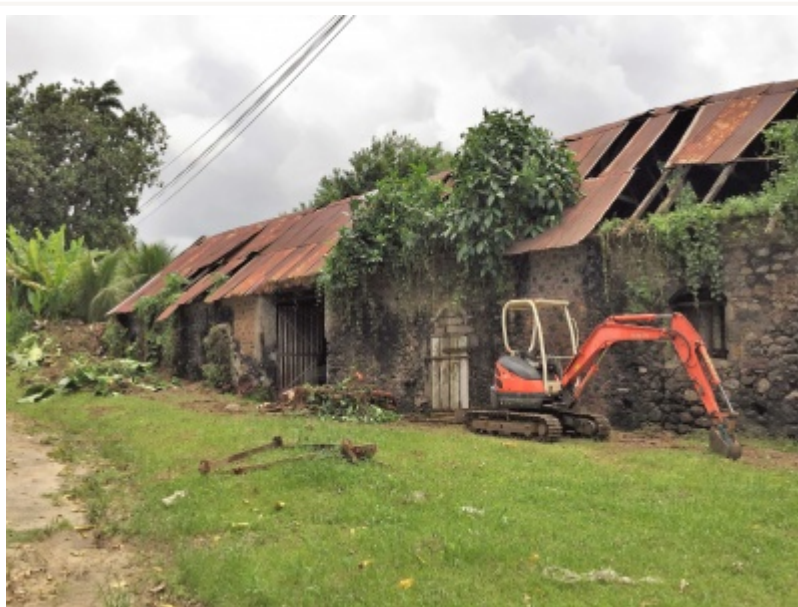
Bâtiment avant travaux

- Les deux volumes attenants étaient partiellement effondrés, envahis de végétation. La halle principale était fortement dégradée avec une charpente en partie effondrée et une couverture en tôle incomplète.
- La maçonnerie, constituée de pierres volcaniques (endésite et dacite) était dégradée par endroits avec des joints très endommagés et était envahie par des végétaux et arbustes.
- Les enduits intérieurs à la chaux étaient détériorés ainsi que les enduits extérieurs à cause des pluies et de la végétation.
- Les menuiseries en pitchpin étaient endommagées ou manquantes.

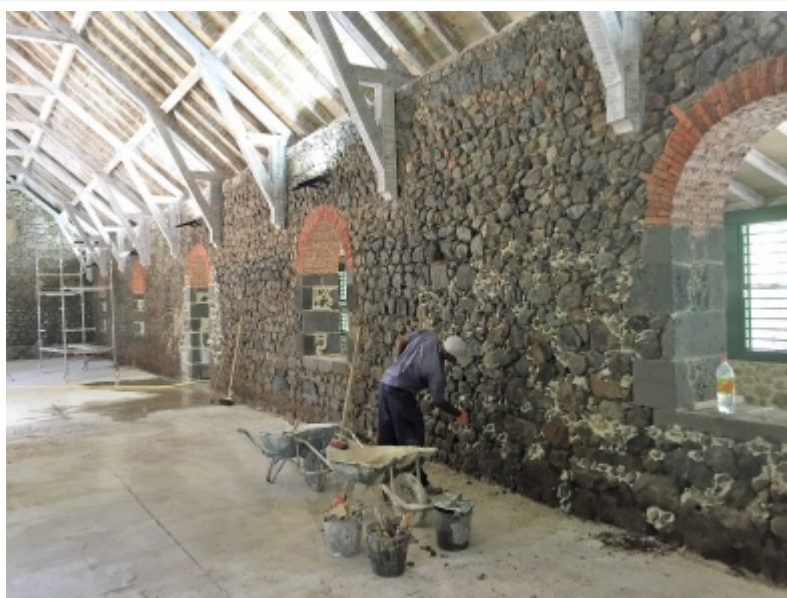
Halle intérieure de la purgerie avant jointage des pierres.

- La couverture tôle et la charpente en pitchpin ont été intégralement déposées et évacuées.
- Les murs ont été nettoyés de toutes les racines de végétaux et ont été lessivés. Tous les enduits à la chaux des murs ont été purgés sur les deux faces. Les ouvertures qui avaient été murées ont été réouvertes.

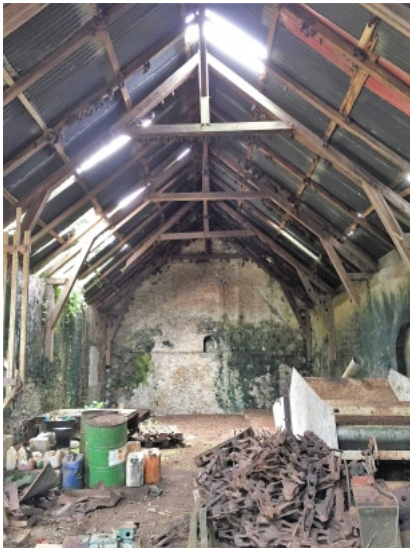
Intérieur de la halle principale de la purgerie avant travaux. Photo Maisons Paysannes de France, Prix René Fontaine

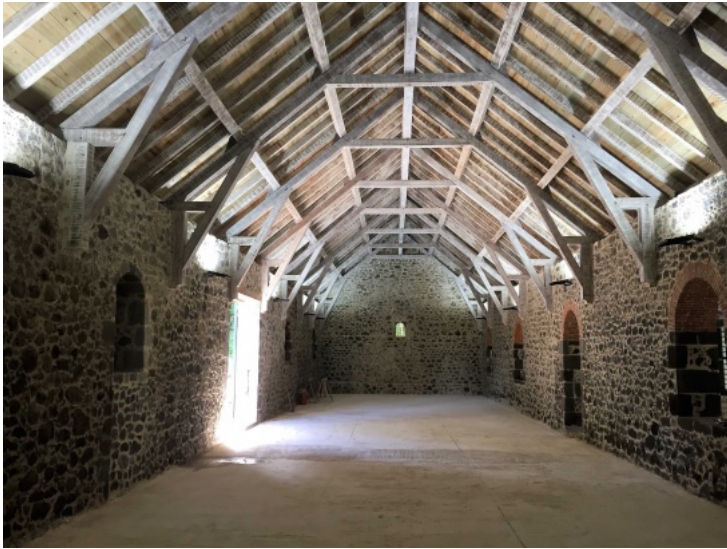
Halle principale après travaux. Photo Maisons Paysannes de France, Prix René Fontaine ©

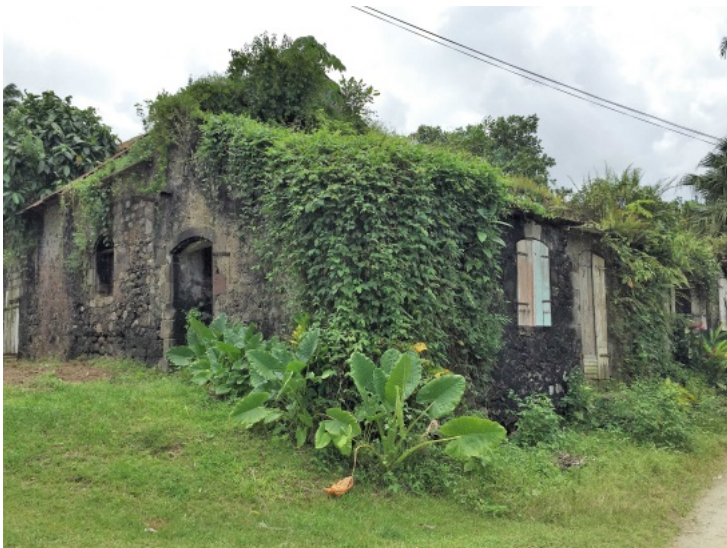
Purgerie avant travaux, envahie par la végétation. Photo Maisons Paysannes de France, Prix René Fontaine ©

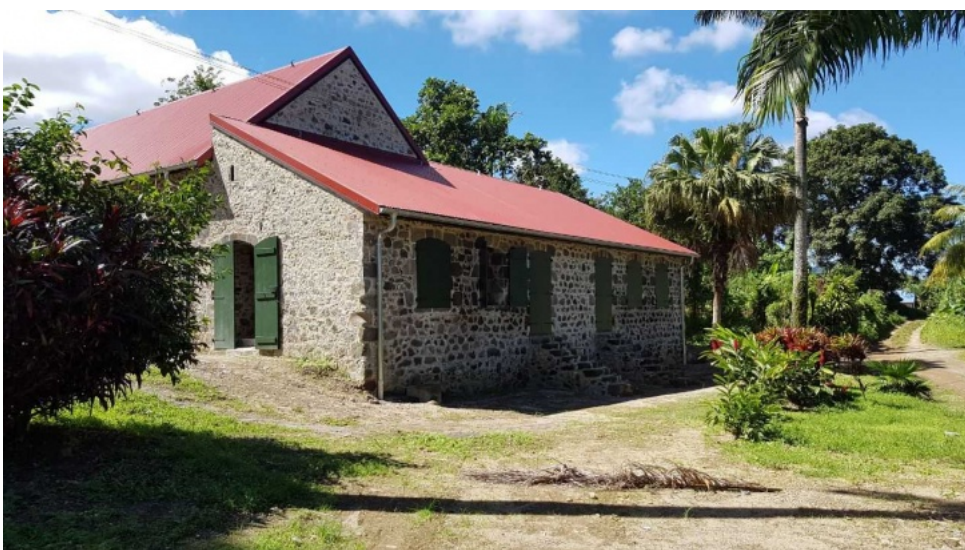
Purgerie après travaux extérieurs. Photo Maisons Paysannes de France, Prix René Fontaine ©

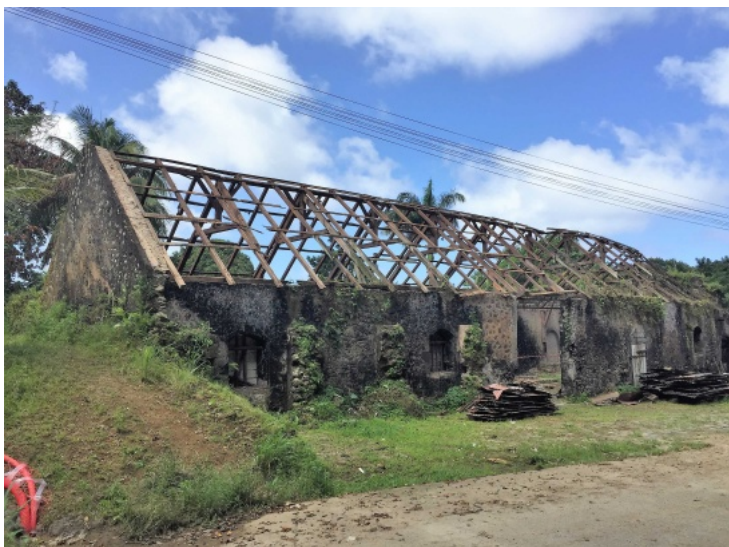
Ancienne charpente de la purgerie avant dépose. Photo Maisons Paysannes de France, Prix René Fontaine ©

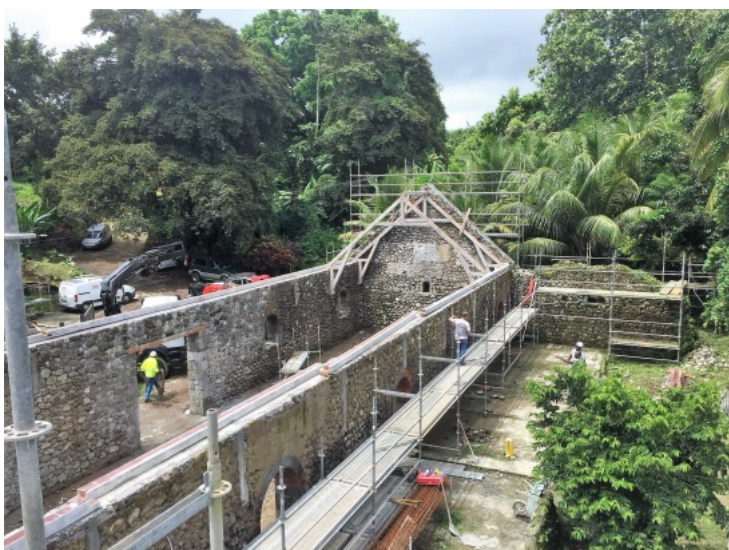
Pose d'une nouvelle charpente sur la halle principale de la purgerie. Photo Maisons Paysannes de France, Prix René Fontaine ©

- La galerie derrière la halle, effondrée, a été totalement reconstruite : sols, emmarchements et murets en pierre. Le pignon nord a été remonté et l'ensemble des têtes de murs chaînées dans l'épaisseur des murs pour améliorer leur tenue en cas de séisme.
- Les charpentes ont été intégralement reprises en angélique selon le dessin originel puis elles ont été chaulées.
- La couverture a été reprise en tôle ondulée laquée rouge, afin d'être en cohérence avec l'ensemble des bâtiments de la propriété Bellevue (Rhums JM).
- Les menuiseries ont été refaites à neuf dans l'esprit des ouvrages d'origine ou par analogie avec des bâtiments de cette époque. Elles ont été équipées de sergents et de quincaillerie en fer forgé réalisés pour cette opération.
- La calade en pierre sur le parvis avant découverte à l'occasion des travaux sous une couche de terre a été rénovée.

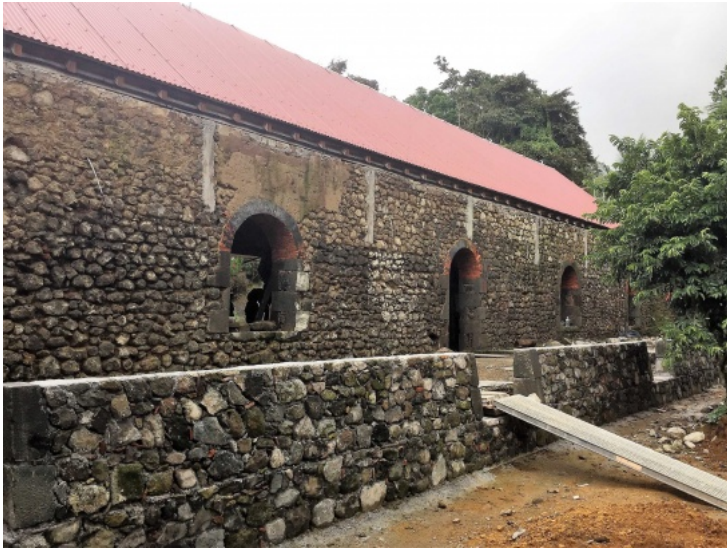
Montage de la galerie arrière de la purgerie. Photo Maisons Paysannes de France, Prix René Fontaine ©

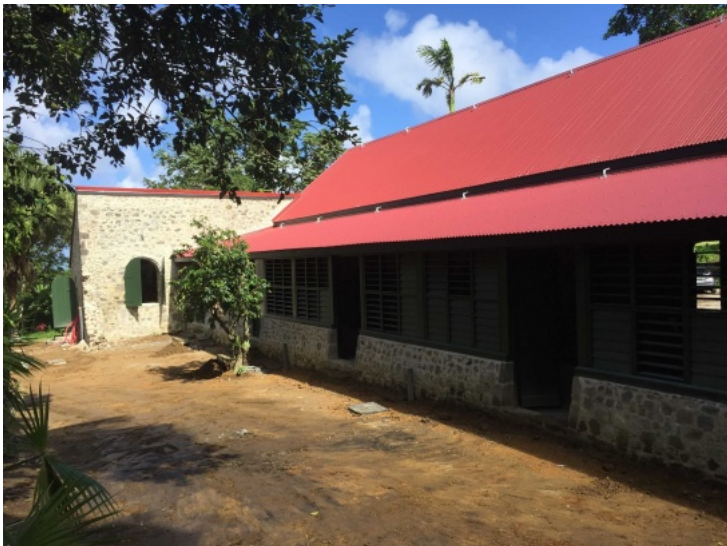
Galerie arrière de la purgerie reconstruite. Photo Maisons Paysannes de France, Prix René Fontaine ©

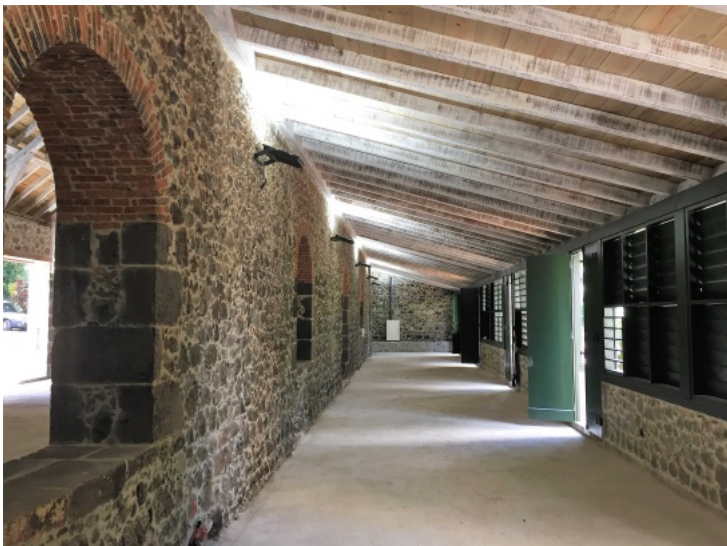
Intérieur de la galerie arrière de la purgerie. Photo Maisons Paysannes de France, Prix René Fontaine ©

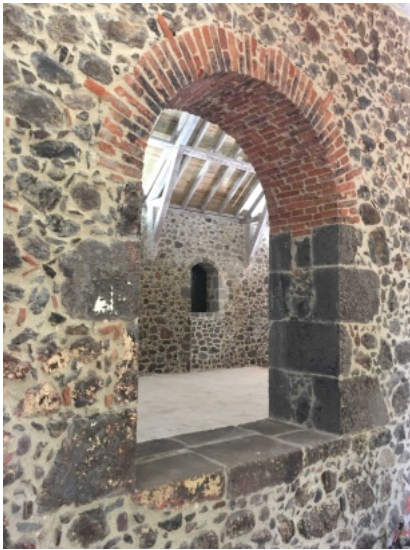
Ouverture donnant sur la halle principale de la purgerie. La maçonnerie en pierre volcanique est jointe à la chaux. L'arc est réalisé en brique. Photo Maisons Paysannes de France, Prix René Fontaine ©
