RESTAURATION D'UNE MAISON DE BOURG

Cette maison de Nexon, en Haute-Vienne, s'est vue décernée le Prix Architecture et Patrimoine qui couronne les restaurations menées par des particuliers dans l'esprit de Maisons Paysannes de France.

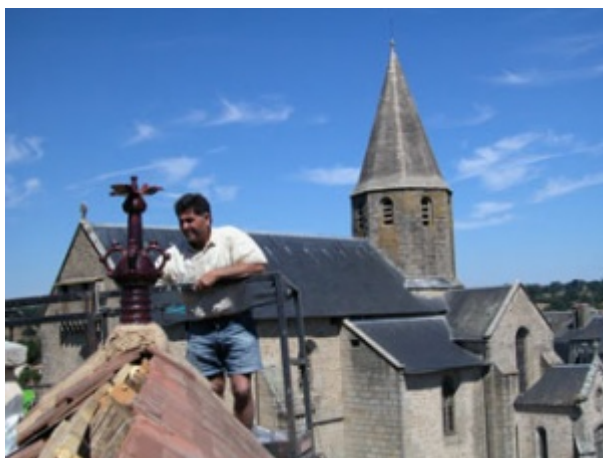
Marcel Meize qui a assuré avec l'entreprise familiale les chantiers de charpente, couverture et maçonnerie vérifie la mise en place de l'épi de toiture.
