BAUGE EN SARTHE ET DANS LE PERCHE SARTHOIS

Le département de la Sarthe se caractérise par une géologie variée, à l'origine de la diversité des matériaux présents dans l'architecture vernaculaire. Ainsi, la présence d'argiles a entraîné l'utilisation de la terre, sous sa forme crue ou cuite, selon les traditions constructives et les époques. Les tuiles plates et les briques de terre cuite sont encore des éléments marquants de l'architecture rurale de la Sarthe, à laquelle elles confèrent une certaine unité. En revanche, la disparition progressive de la terre crue au XXe siècle a occulté peu à peu son importance passée et ses deux modes de mises en œuvre : torchis et bauge. Néanmoins, si le promeneur averti peut toujours percevoir l'architecture en pan de bois hourdie de torchis, il lui est beaucoup plus difficile de distinguer les rares témoins de l'architecture en bauge. Avant leur disparition totale, au moment où les problématiques environnementales génèrent un regain d'intérêt pour ce matériau durable, nous nous proposons d'en présenter les principales caractéristiques, les usages et de tenter de cerner sa diffusion en Sarthe.

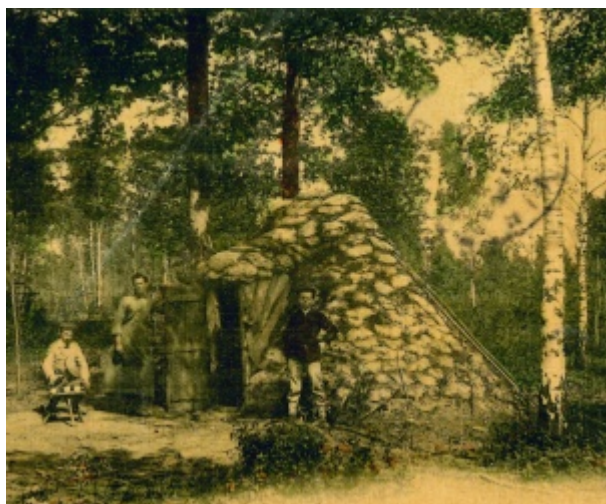
Loge de charbonnier en forêt de Vibraye au début du XXe siècle. Sa construction en mottes de terre agglomérées semble proche de l'une des techniques de la bauge. Collection privée.

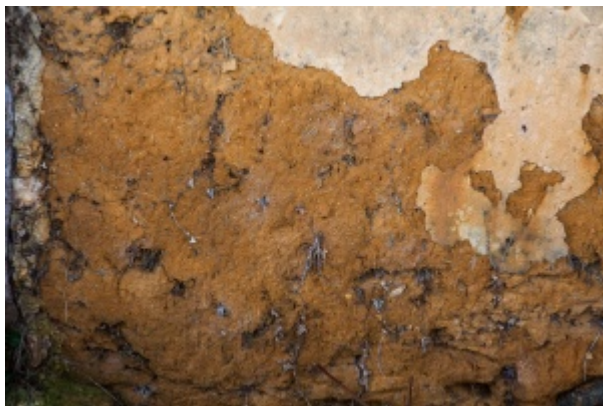
Avezé, la Mussardière, détail du mur en bauge et de ses vestiges d'enduit à la chaux. Photo CEMJIMA-Perche Sarthois, 2016.

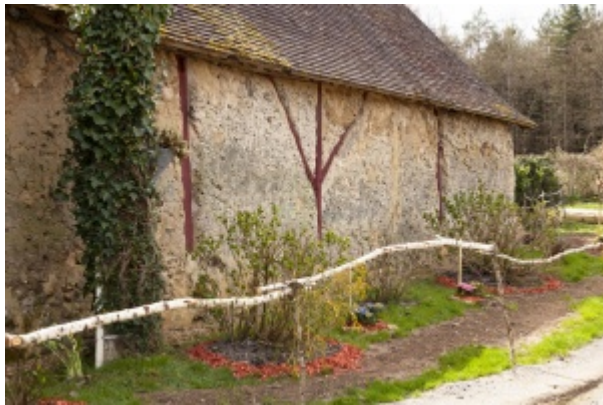
Vibraye, la Fontaine de Guette-Loup, façade arrière de la maison et ses renforts en bois. Photo CEMJKA-Perche Sarthois, 2018.

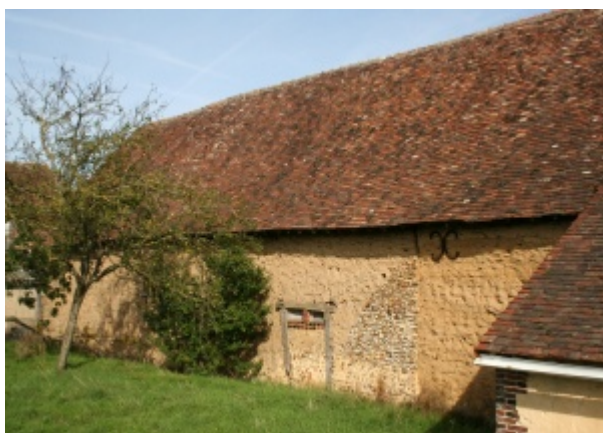
Préval, les Pâtis, façade arrière de la grange-étable en bauge avec renforts en rognons de silex. Photo Perche Sarthois, 2006.

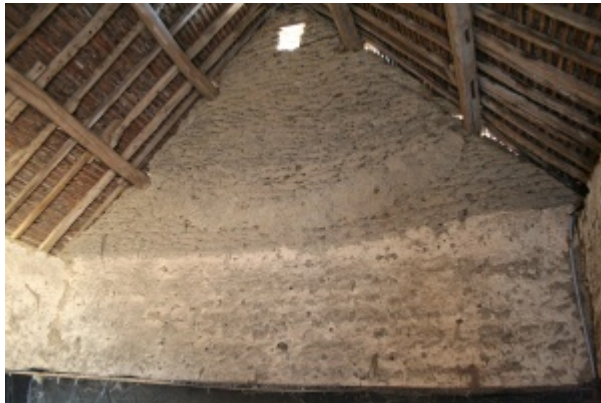
Préval, les Pâtis, vue intérieure de la grange avec détail du montage par alignement des mottes. Photo Perche Sarthois, 2006.

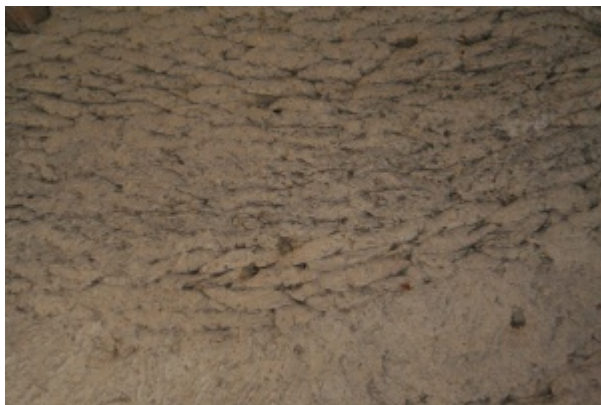
Préval, les Pâtis, détail du montage par alignement de mottes du mur de la grange-étable. Photo Perche Sarthois, 2006.

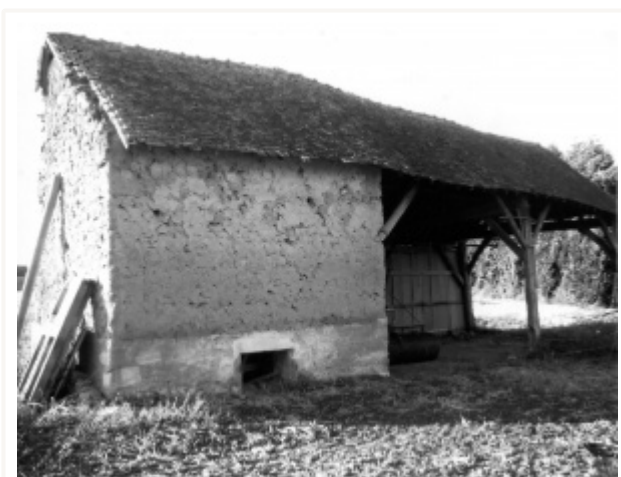
Dangeul, la Croix Rouge, four à chanvre carré en bauge. Détruit dans les années 1990 et remplacé par un hangar. Photo Serge Bertin.

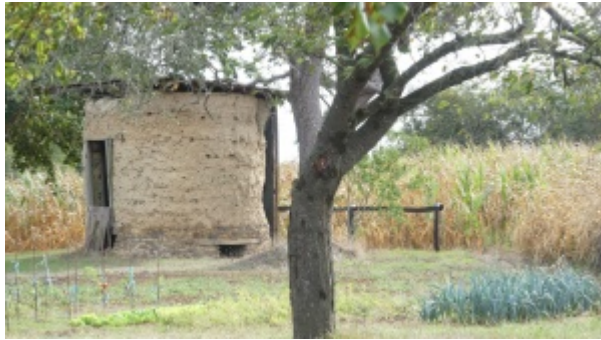
Souillé, la Chapuisière, four à chanvre. Photo Patrick Dejust - Maisons Paysannes de la Sarthe.
