## COUVERTURE EN PANNE FLAMANDE & PANNE PICARDE

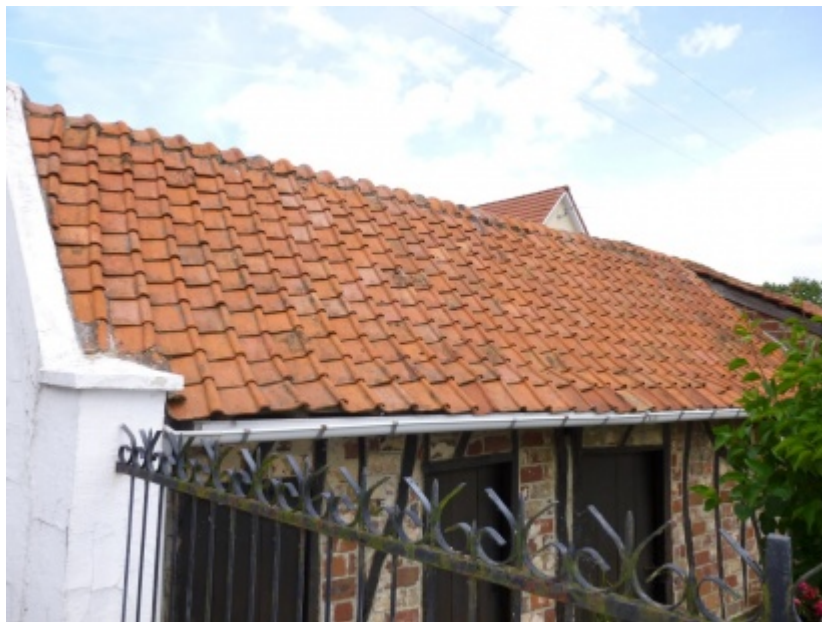
Couverture en pannes picardes

La panne picarde ou artésienne possède des similitudes avec la panne flamande, notamment parce qu'elles sont toutes deux en terre cuite et que le bord latéral bombé recouvre également le bord légèrement relevé de la panne voisine.

Cependant, elle se différencie par sa forme et sa situation géographique. La panne picarde ou artésienne s'apparente un peu plus à la tuile romaine (sauf par la taille et le poids) qui intègre en une seule pièce l'imbrex et la tegula. La panne picarde a une section en "S" moins affirmée, plus angulaire (qui influencera la création des tuiles mécaniques).

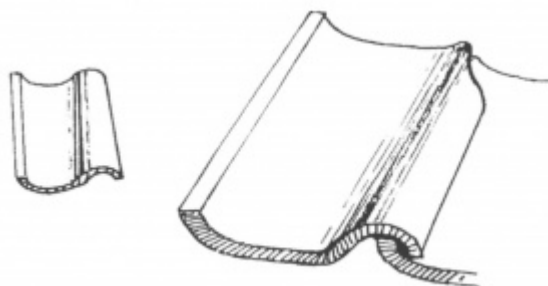
Recouvrement d'une panne flamande

La panne flamande est une tuile en terre cuite dont la forme dérive de la tuile ronde (ou canal) qui intègre la partie concave de la tuile de courant et la partie convexe de la tuile de couvert, créant ainsi une silhouette en "S aplati". Elle dispose d'un bord gauche légèrement relevé tandis que son bord droit bombé est destiné au recouvrement de la panne voisine.

Ces tuiles disposent d'un ergot qui permet de s'accrocher aux liteaux de la charpente, dont l'espacement est guidé par la longueur de la tuile. Elles se posent avec un mode de recouvrement latéral où la partie bombée recouvre la partie relevée de la tuile voisine. Le rang supérieur recouvre sur 5 à 6 cm la rangée de tuiles du dessous, laissant un pureau (zone découverte) de 27 à 28 cm.

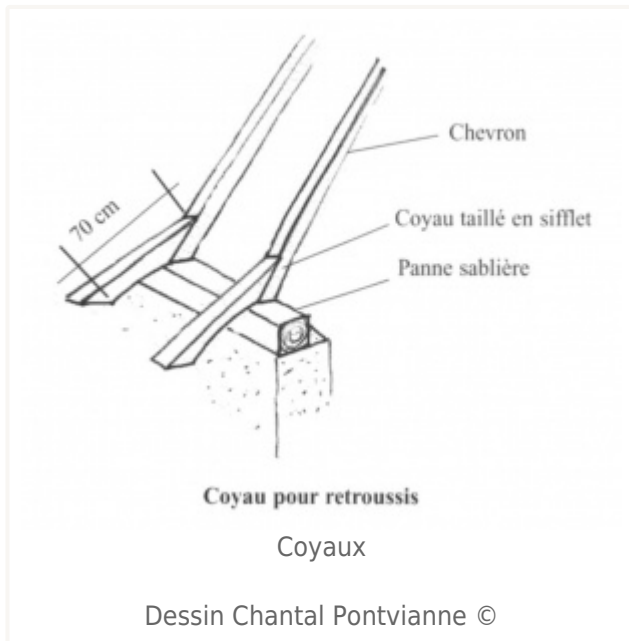
La charpente d'un toit couvert en pannes flamandes possède à l'égout des coyaux qui prolongent les chevrons, apportant une courbure au toit et formant un auvent. C'est sur ce prolongement de la charpente que débutera la pose de tuiles en recouvrement simple. Cette courbure permet de rejeter les eaux de pluies ruisselantes loin du mur car les maisons ne disposaient autrefois pas de gouttières

Ce prolongement peut dépasser du toit de une à cinq tuiles.
