# MAISON À TRONCS COUCHÉS

- **Restauration d'une maison à troncs couchés**

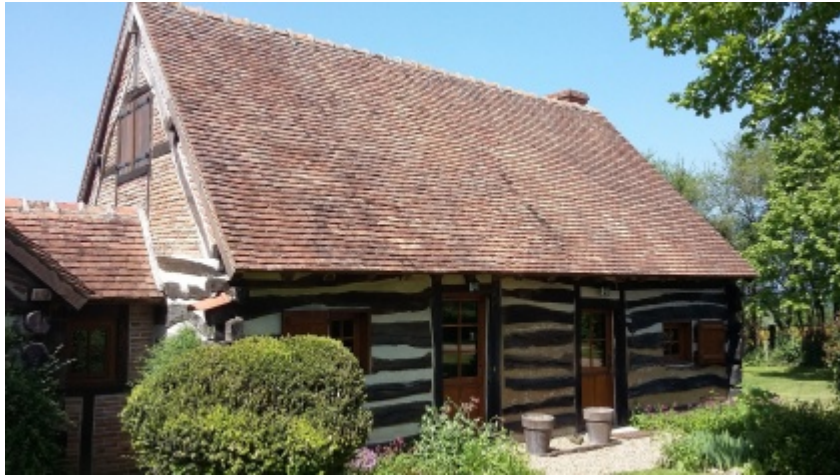
Maison à troncs couchés.

Une maison à troncs couchés est un bâti dont l'ossature est réalisée avec des troncs de chêne empilés et assemblés horizontalement suivant la technique "pièce sur pièce", liés par du torchis.

Le plan rectangulaire de la maison est calculé en fonction de la longueur des troncs. Ceux-ci sont généralement taillés à angles droits.

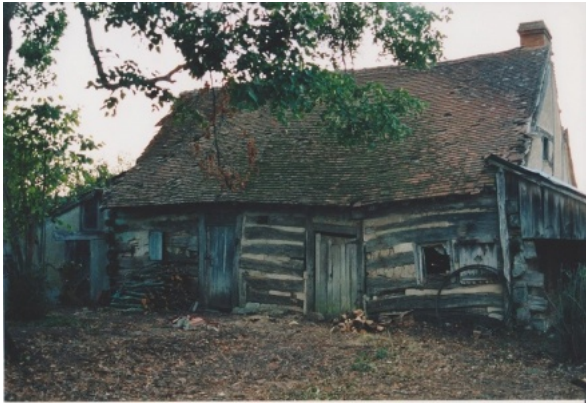
Maison à troncs couchés avant travaux à Thionne. Photo Maisons Paysannes de France ©

La maison, achetée par le propriétaire en 2003, avait alors une toiture dégradée et sa charpente était en grande partie détruite par la tempête de 1999. Les troncs des murs étant vrillés, ils ont été restabilisés avant de pouvoir restaurer la toiture. Après pose des chevrons manquants, la charpente a ensuite été à nouveau couverte de tuiles plates.

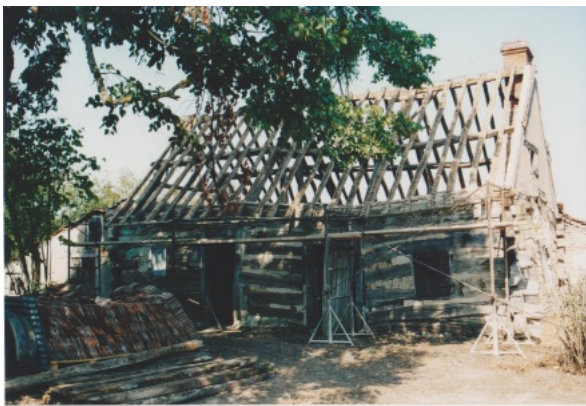
Maison à troncs couchés avant restauration de la toiture. Photo Maisons Paysannes de France ©

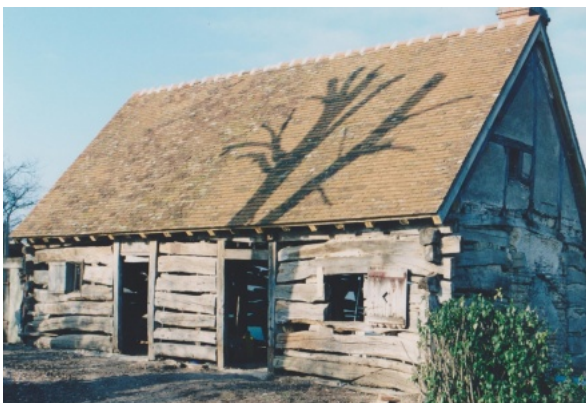
Maison à troncs couchés avec toit restauré. La structure est entièrement dégagée et consolidée avant de pouvoir être recouverte de torchis. Photo Maisons

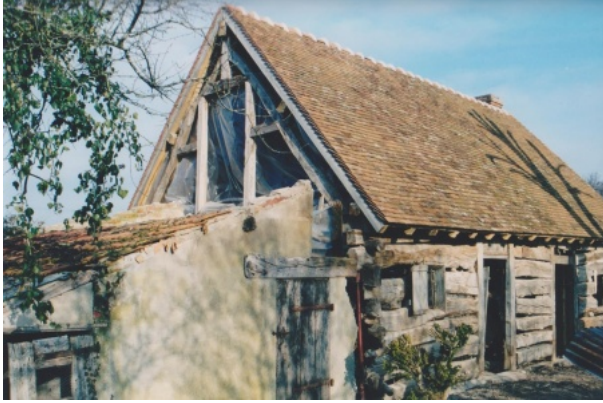
Mur pignon à pan de bois d'une maison à troncs couchés. Photo Maisons Paysannes de France ©

Les murs pignons sont hourdis de torchis isolant ou de briques recouvertes d'un enduit à la chaux pour les protéger.

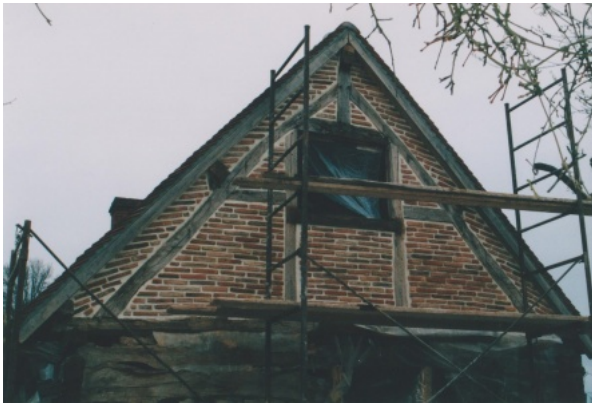
Hourdis brique entre pans de bois. Photo Maisons Paysannes de France ©

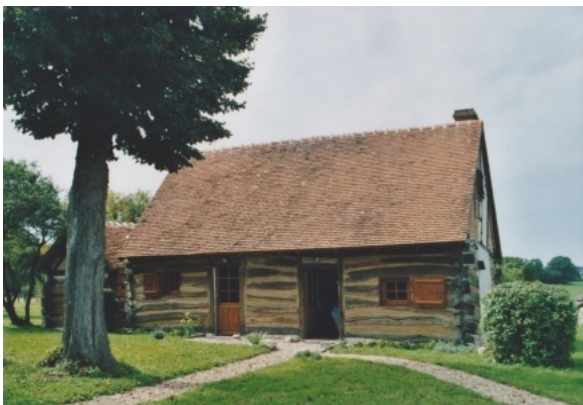
Maison à troncs couchés après restauration. Photo Maisons Paysannes de France ©
