RECONVERSION CONTEMPORAINE D'UN PENTY

Un penty est une petite maison bretonne en pierre avec toit pentu recouvert d'ardoise.

L'exemple suivant est celui de la reconversion d'une ruine de penty du XV^{ème} siècle située dans la commune de Penmarch (Finistère), proche du port de Kérity, au bord de l'océan Atlantique. Cette maison a reçu le Prix René Fontaine dans la catégorie "Bâti contemporain" en 2017.

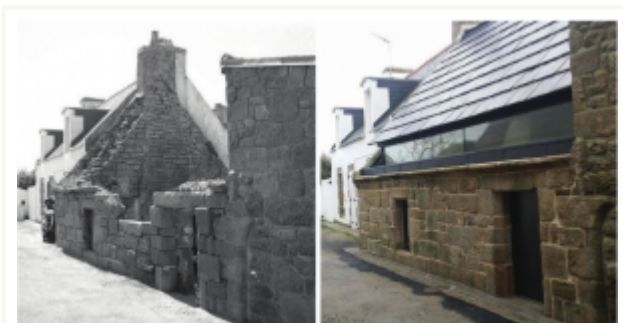
Avant/après du Penty à Penmarch.

Il ne subsistait avant les travaux que des vestiges de la maison : un bel appareil de pierres constituant deux pignons et la base de deux murs gouttereaux. Les restes de fenêtres avec ébrasements biseautés, d'une porte basse, et d'une cheminée simple mais solide sont des éléments qui attestaient des savoir-faire ancestraux et font de cette maison un témoin du patrimoine local.

Les murs ont été conservés ainsi que les fenêtres même si l'une a dû être bouchée afin de ne plus donner sur la propriété du voisin. Le confort et l'apport de lumière ont été pensés de manière à répondre aux besoins d'un logement contemporain.

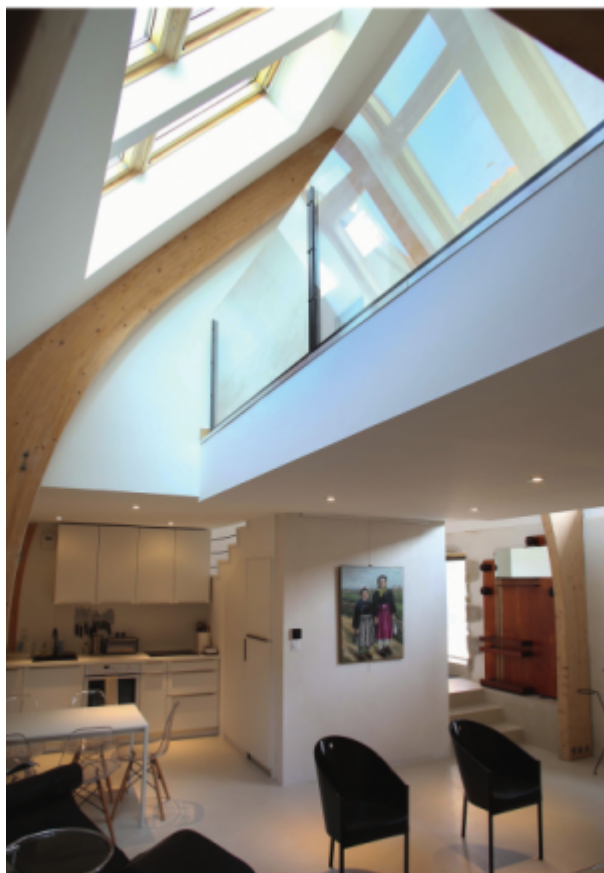
Intérieur du Penty, avec la charpente inspirée de carènes de bateau.

- le sol déblayé jusqu'aux dunes de sable sur lesquelles ont été fondés les murs, a révélé une profondeur d'1,20m sous la voirie. Ce gain d'espace a permis la création d'un étage dans la nouvelle construction, tout en respectant une hauteur du toit adaptée à l'environnement proche.
- les murs d'origine ont été repris par un maçon maîtrisant les techniques ancestrales qui les a démontés et reconstruits. Ce mur n'étant cependant pas assez solide pour supporter une charpente robuste et sa couverture d'ardoise, l'ossature a donc été réalisée indépendamment des murs d'origine.
