## RESTAURER UNE LOGE DE VIGNE

L'exemple suivant est celui d'une restauration de loge de vigne située sur la commune de Mardié (45).

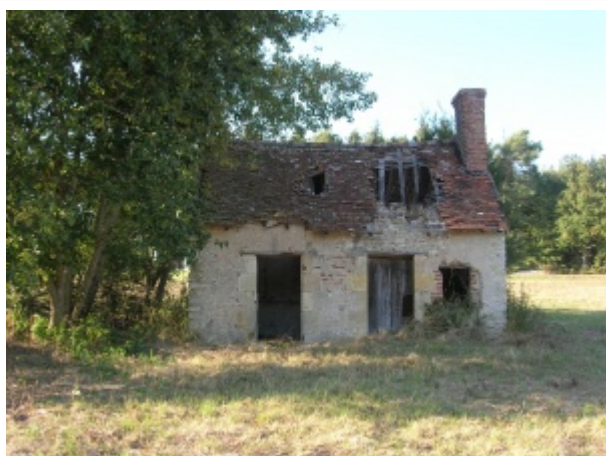
La loge de vigne avant travaux de restauration, Mardié (45).

A l'abandon depuis les années 1980, la loge de vigne fut ensuite peu à peu envahie par la végétation, son toit s'est partiellement effondré ainsi que le linteau d'une fenêtre.

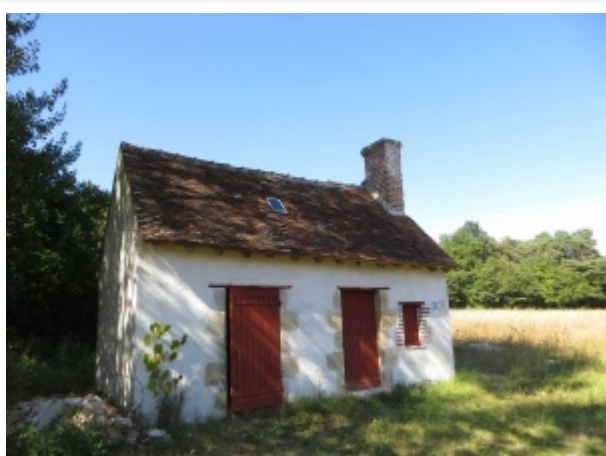
Loge de vigne après travaux de restauration.

La loge est sauvée et son charme est préservé avec la légère ondulation du toit et l'installation d'un petit châssis à tabatière. Les menuiseries sont mises en couleur avec une peinture à l'ocre.

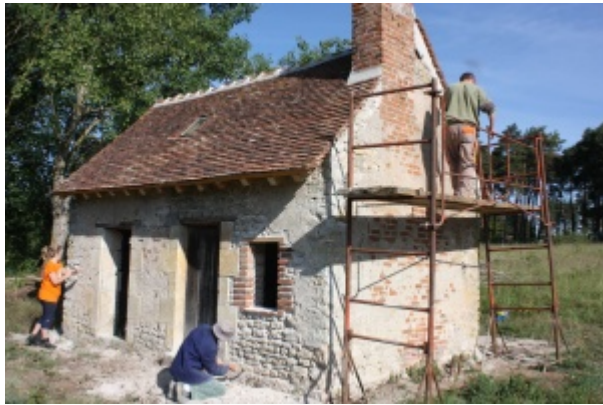
Piquetage des murs extérieurs de la loge de vigne.

- Etape 1 : piquetage des enduits anciens dégradés.
- Etape 2 : Réalisation du gobetis se composant de :

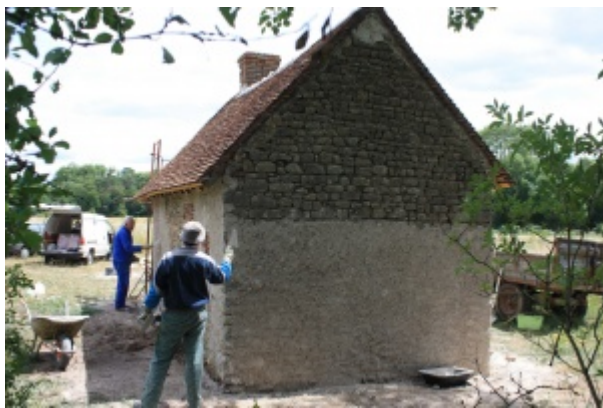
Pose du corps d'enduit sur les murs extérieurs.

Ce corps d'enduit (appelé aussi dégrossi) est posé sur une couche permettant de rattraper les défauts de planéité du mur. Il est jeté sur le mur à la truelle et tiré à la règle mais doit garder une surface rugueuse qui permet une bonne accroche de l'enduit de finition.

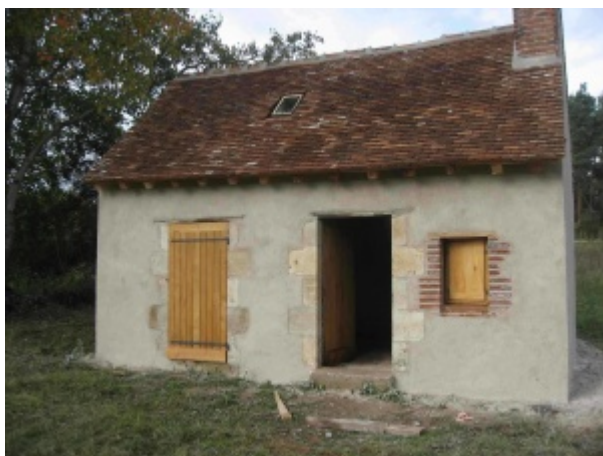
Pose des menuiseries et pose de l'enduit de finition.

- Etape 3 : les menuiseries sont posées.

- Etape 4 : Réalisation et pose de l'enduit de finition composé de :

- 90% de chaux aérienne (CL)

- 10% de chaux hydraulique (NHL 3,5).

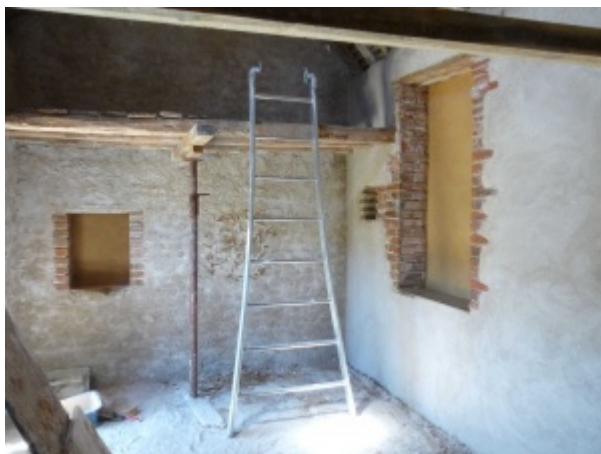
Sur le mur du fond, du corps d'enduit. Sur le mur de droite, enduit de finition.

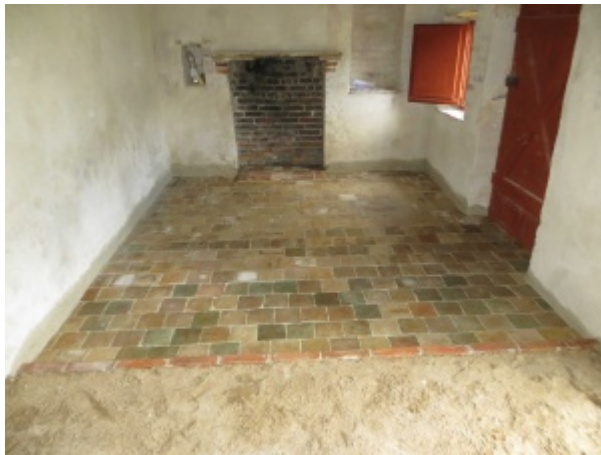
Carrelage intérieur restauré. La partie non carrelée étant à l'origine destinée aux animaux est laissée telle qu'elle.

La partie destinée à loger le cheval ou l'âne, non carrelée à l'origine, a été laissée telle quelle.

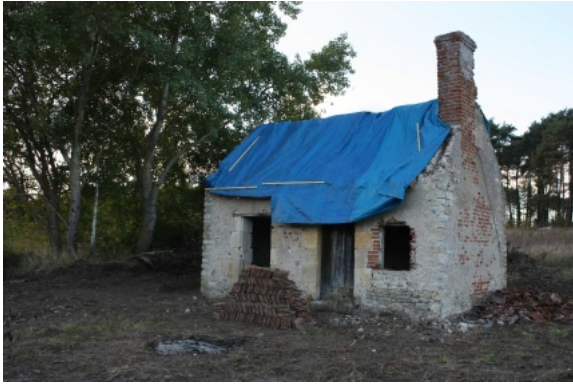
Dépose des tuiles et toit bâché. Photo Claudie Plisson, Maisons Paysannes de France © Délégation du Loiret.

- Dépose des tuiles par un couvreur
- Mise hors d'eau du bâtiment avec pose d'une bâche sur le toit.
- La charpente et la couverture sont remises en état à l'identique avec des chevrons en peuplier et la pose de tuiles plates anciennes.

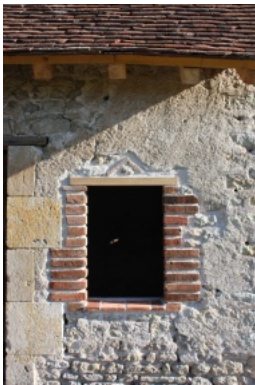
Linteau et encadrement de fenêtre restaurés. Photo Claudie Plisson © Maisons Paysannes de France, Délégation du Loiret.

- Un nouveau châssis de toit est posé et la fenêtre est réparée avec la pose d'un nouveau linteau et celles de briques pour l'encadrement.

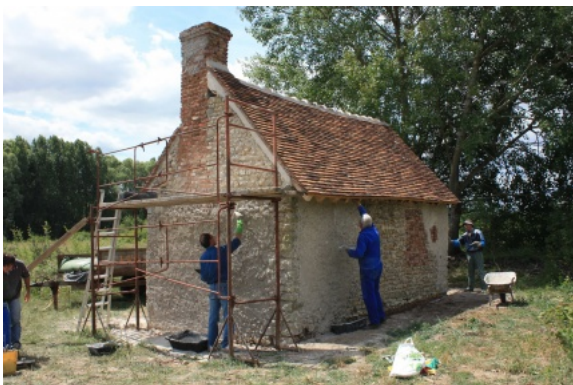
Pose du dégrossi. Photo Claudie Plisson © Maisons Paysannes de France, Délégation du Loiret.

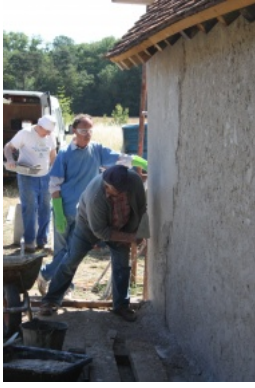
Pose du  
gobetis à la  
truelle. Photo  
Claudie Plisson  
© Maisons  
Paysannes de  
France,  
Délégation du  
Loiret.

- 80% de chaux aérienne (CL)

- 20% de chaux hydraulique (NHL).

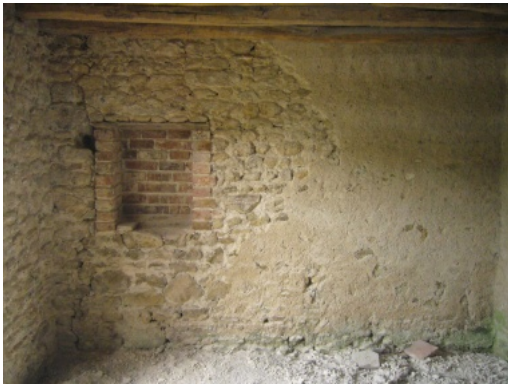
L'enduit ancien, composé de sable et de chaux étant dégradé par endroit, il fallait le refaire.

Murs intérieurs de la loge de vigne  
dont l'enduit est dégradé. Photo  
Claudie Plisson © Maisons  
Paysannes de France, délégation  
Maisons Paysannes du Loiret.

- Etape 1 : piochage des murs afin de mettre les pierres à nu, sans creuser trop profondément les joints. De petites reprises de maçonnerie sont réalisées.
- Etape 2 : le dégrossi est réalisé et posé. Sa composition est la suivante :

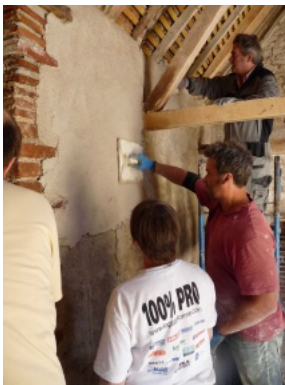
Pose de l'enduit  
de finition sur les  
murs intérieurs  
de la loge. Photo  
Claudie Plisson ©

- Etape 3 : réalisation de l'enduit de finition composé de :

Cet enduit est appliqué sur le dégrossi et serré à la truelle ou au plateau. La finition est réalisée à la taloche puis à l'éponge.

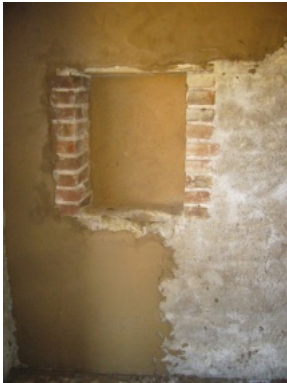
Enduit à la terre  
locale appliqué  
dans loge de  
vigne de Mardié.  
Photo Claudie  
Plisson ©  
Maisons  
Paysannes de  
France,  
Délégation du  
Loiret.

- 5 seaux de sable 02 et terre locale (extraite à 50 cm de profondeur à côté de la loge puis tamisée et malaxée au 1/4 de sable 02)

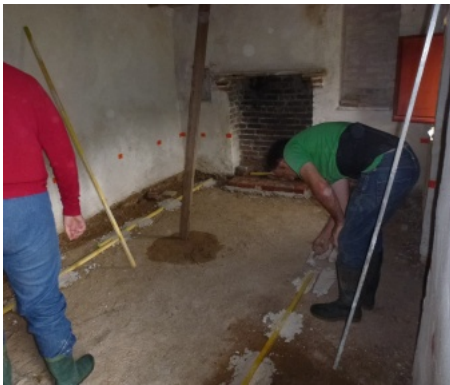
Installation de guides pour la  
mise en place de la chape.  
Photo Maisons Paysannes de  
France © Délégation du  
Loiret.

- Etape 1 : décaissement du sol de quelques centimètres pour retrouver le niveau des carreaux restés en place sous la porte.
- Etape 2 : une fois les niveaux du sol pris, les briques du foyer de la cheminée sont nettoyées et reposées.
- Etape 3 : des guides sont installés afin de permettre le tirage de la chape maigre. Celle-ci se compose de :

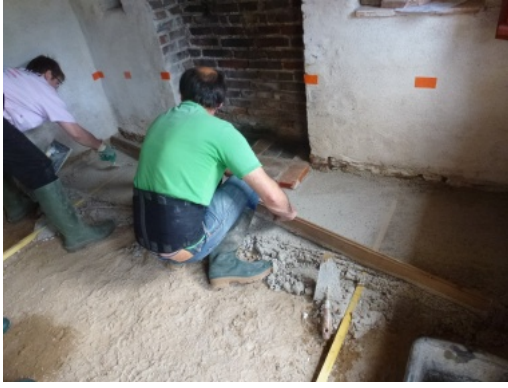
Tirage de la chape. Photo Claudie Plisson © Maisons Paysannes de France, Délégation du Loiret.

- 1 volume de chaux hydraulique (NHL 3,5)

- 5 volumes de sable.

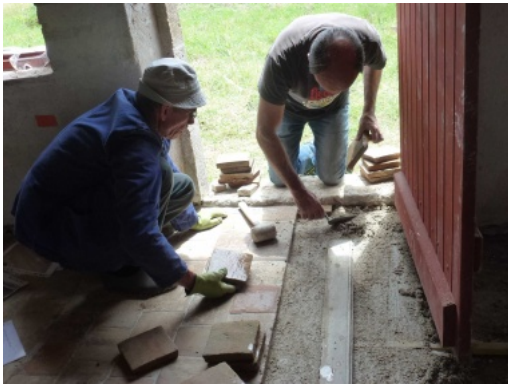
Pose des carreaux à joints décalés.  
Le carreau est mouillé pour plus  
d'adhérence. Photo Maisons  
Paysannes de France © Délégation  
du Loiret.

- Etape 4 : les carreaux anciens sont posés à joints décalés sur la chape. Cette disposition permet de compenser les différences de format.

L'alignement et la planéité de l'ouvrage sont contrôlés en permanence avec le niveau et la règle posée devant chaque rangée.

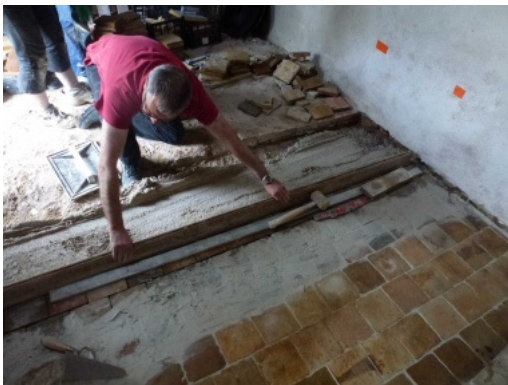
Réalisation de la chape à l'avancée  
avant pose de carreaux à joints  
décalés, coulés à la barbotine.  
Photo Maisons Paysannes de  
France © Délégation du Loiret.

- Etape 5 : Les joints, aussi fins que possible, sont coulés au fur et à mesure à la barbotine (mélange de chaux, sablon et eau) et nettoyés à l'éponge.
